**RAPPORT D'ENQUETE ETABLI  
SUITE A L'ACCIDENT SURVENU  
A L'AVION BOEING 707-329  
IMMATRICULE OO-SJA  
A L'AEROPORT DE BRUXELLES NATIONAL  
LE 29 MARS 1981**

RAPPORT D'ENQUETE  
ETABLI SUITE A L'ACCIDENT SURVENU A  
L'AEROPORT DE BRUXELLES-NATIONAL LE 29 MARS 1981  
A L'AVION BOEING 707-329  
IMMATRICULE O O - S J A

Rapport rédigé par :  
A. MAENHAUT,  
Ingénieur Principal Chef de  
Service,  
Chargé des Enquêtes Accidents  
et Incidents.

Bruxelles, Décembre 1984.

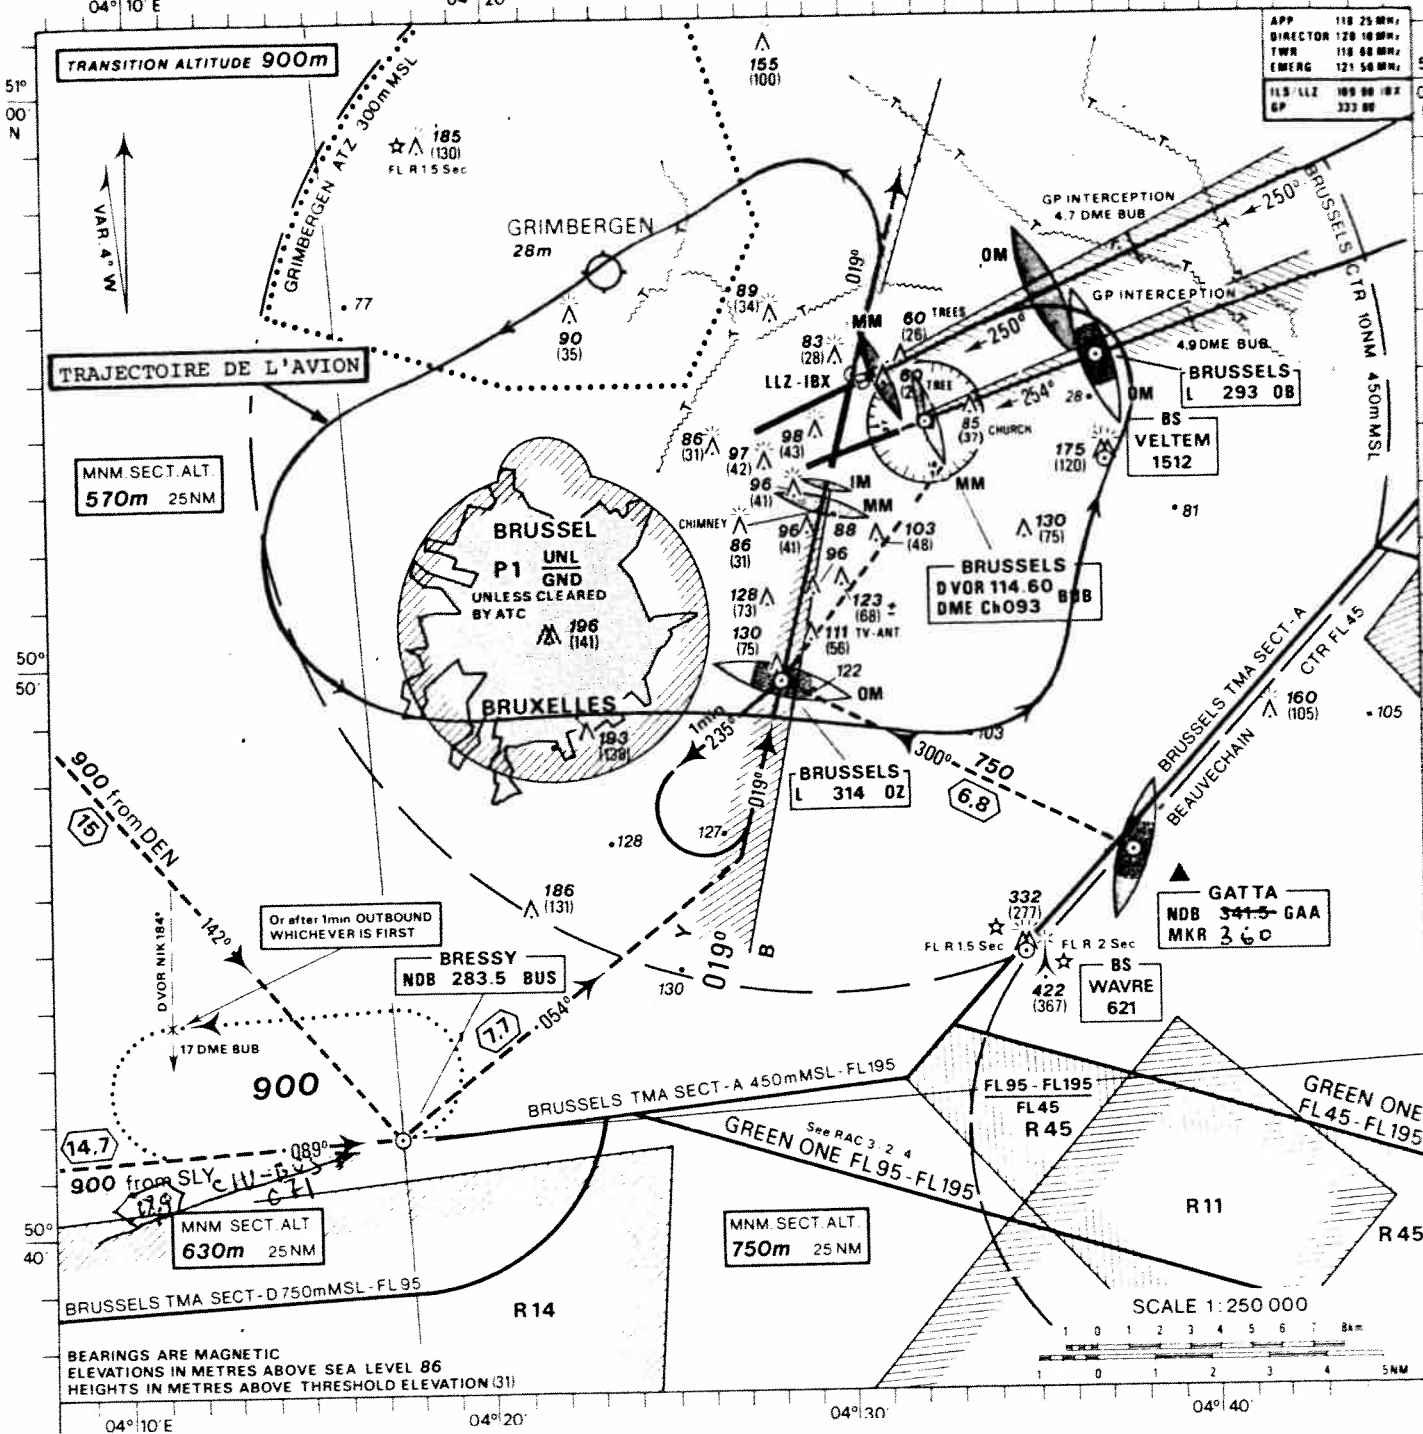
## ANNEXE 1

Trajectoire suivie par l'avion OO-SJA, d'après l'analyse de l'enregistreur des données de vol.

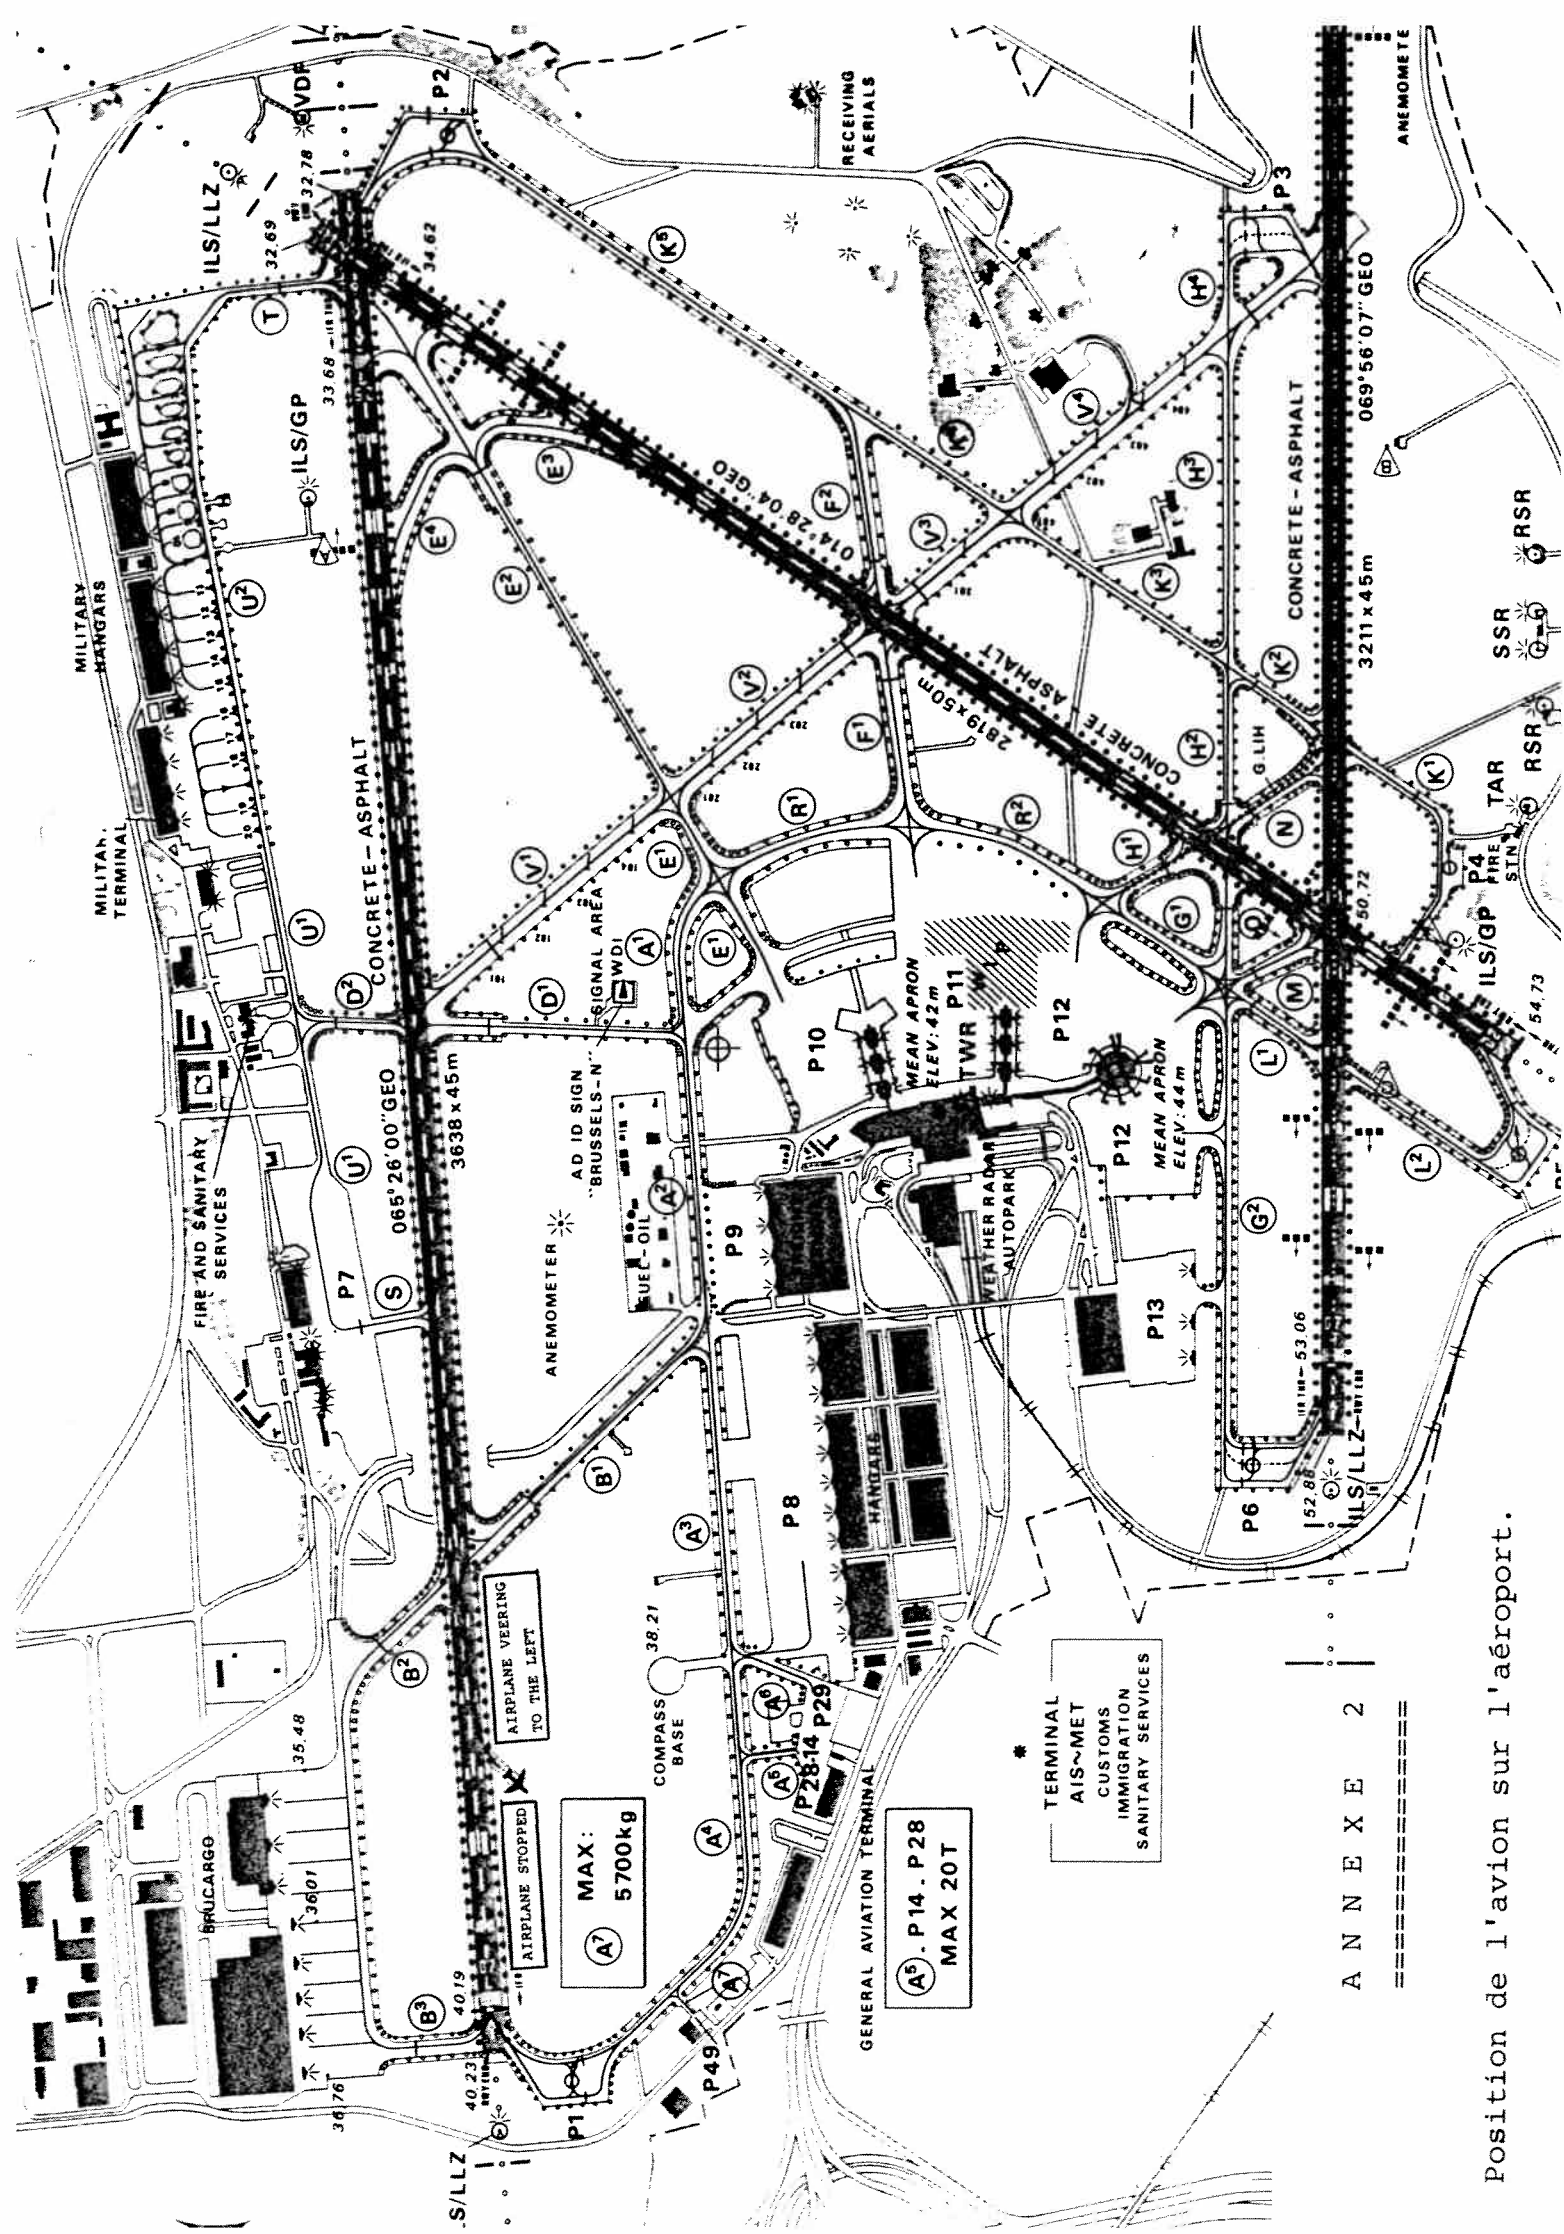
A N N E X E 2

D'après les traces laissées sur la piste, l'avion commence à virer à gauche après le passage du "taxiway B". Il quitte la piste à 2.768 mètres du seuil IFR. Il reste 570 mètres de piste jusqu'à l'extrémité. Les trains d'atterrissage s'enfoncent très profondément dans la terre et l'avion s'arrête après que le train principal eut parcouru une distance de 65 mètres depuis le bord de la piste.

AIRPLANE STOPPED  
 AIRPLANE VEERING  
 TO THE LEFT

Position de l'avion sur l'aéroport.
