**VERSLAG OPGESTELD NAAR
AANLEIDING VAN HET ONGEVAL
MET HET VLIEGTUIG OO-LMM
TE KRUIBEKE OP 4 MEI 1975**

**CEL VOOR ONDERZOEK VAN
LUCHTVAART
ONGEVALLLEN-EN INCIDENTEN**

Brussel, september 1975.

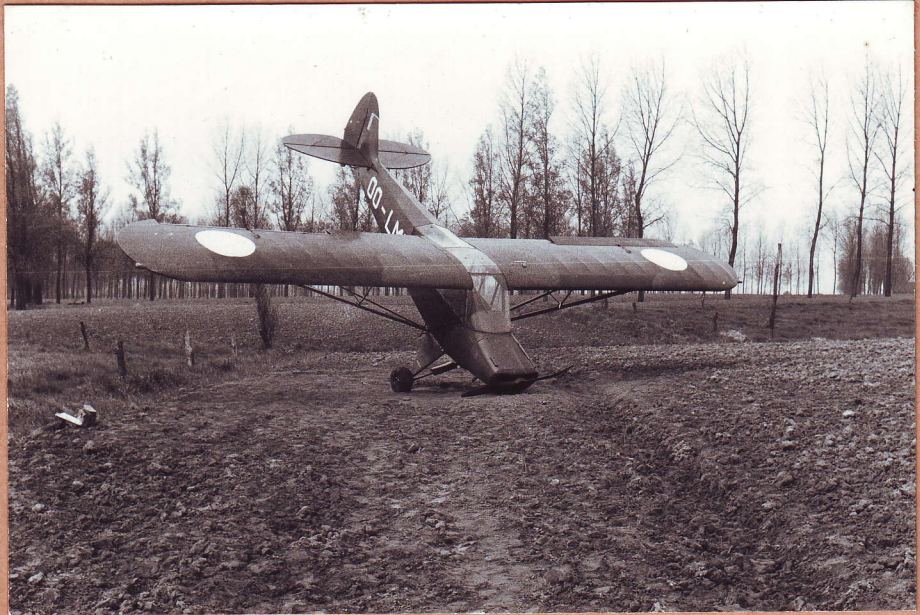
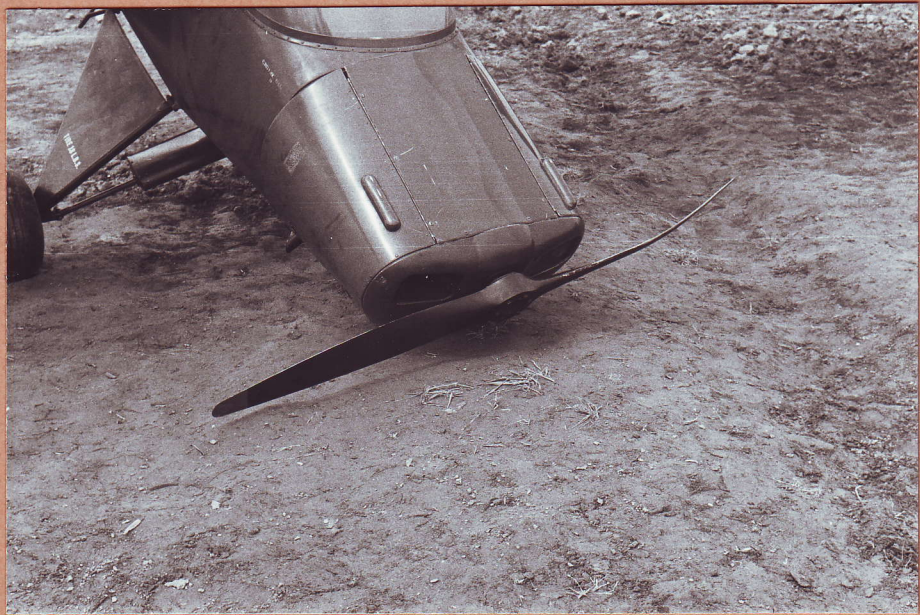
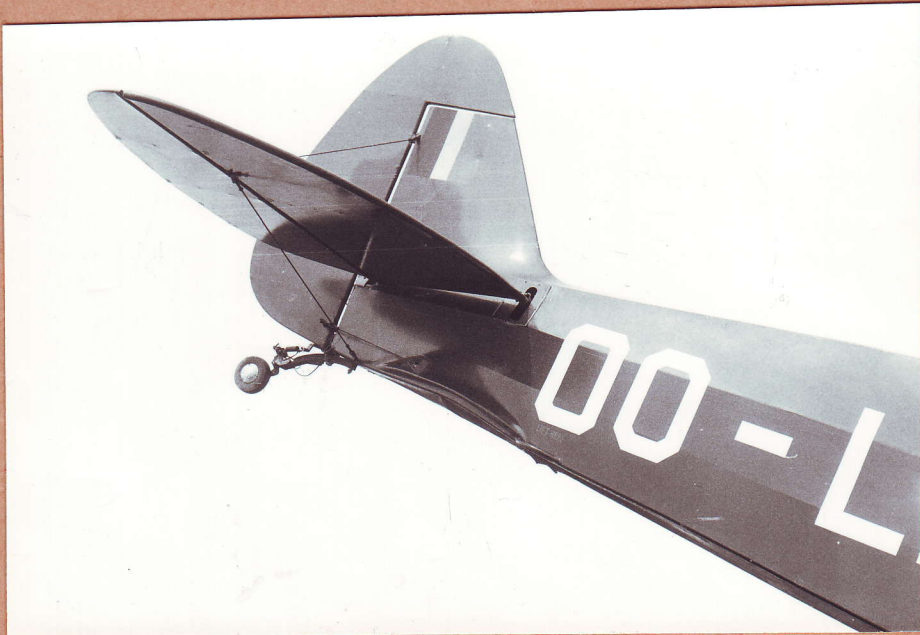
Het vliegtuig werd slechts licht beschadigd tijdens de noodlanding. Na ongeveer 75 m over de grond gereden te hebben is het toestel door een weideafsluiting gereden waarna het met het hoofdlandingsgestel in een kleine gracht terecht kwam. Daarbij heeft de schroef de grond geraakt en werd een blad geplooid. Na vervolgens uit de gracht gesprongen te hebben is het staartgedeelte op de grond gevallen en werd de romp vóór het staartwiel verwrongen.

Het vliegtuig werd na het ongeval niet vastgeankerd en werd tijdens de nacht door de wind op zijn neus gezet (zie foto's in bijlage 3).
