**RAPPORT D'ENQUETE  
ETABLI SUITE A L'ACCIDENT  
SURVENU A L'AVION BOEING 737-229  
IMMATRICULE OO-SDO  
A ANTWERP-DEURNE  
LE 16 JANVIER 1981**

**CELLULE D'ENQUETES  
D'ACCIDENTS  
ET D'INCIDENT D'AVIATION**

RAPPORT D'ENQUETE  
ETABLI SUITE A L'INCIDENT SURVENU  
A ANTWERP-DEURNE LE 16 JANVIER 1981  
A L'AVION BOEING 737-229 IMMATRICULE OO-SDO.

BRUXELLES, FEVRIER 1981.

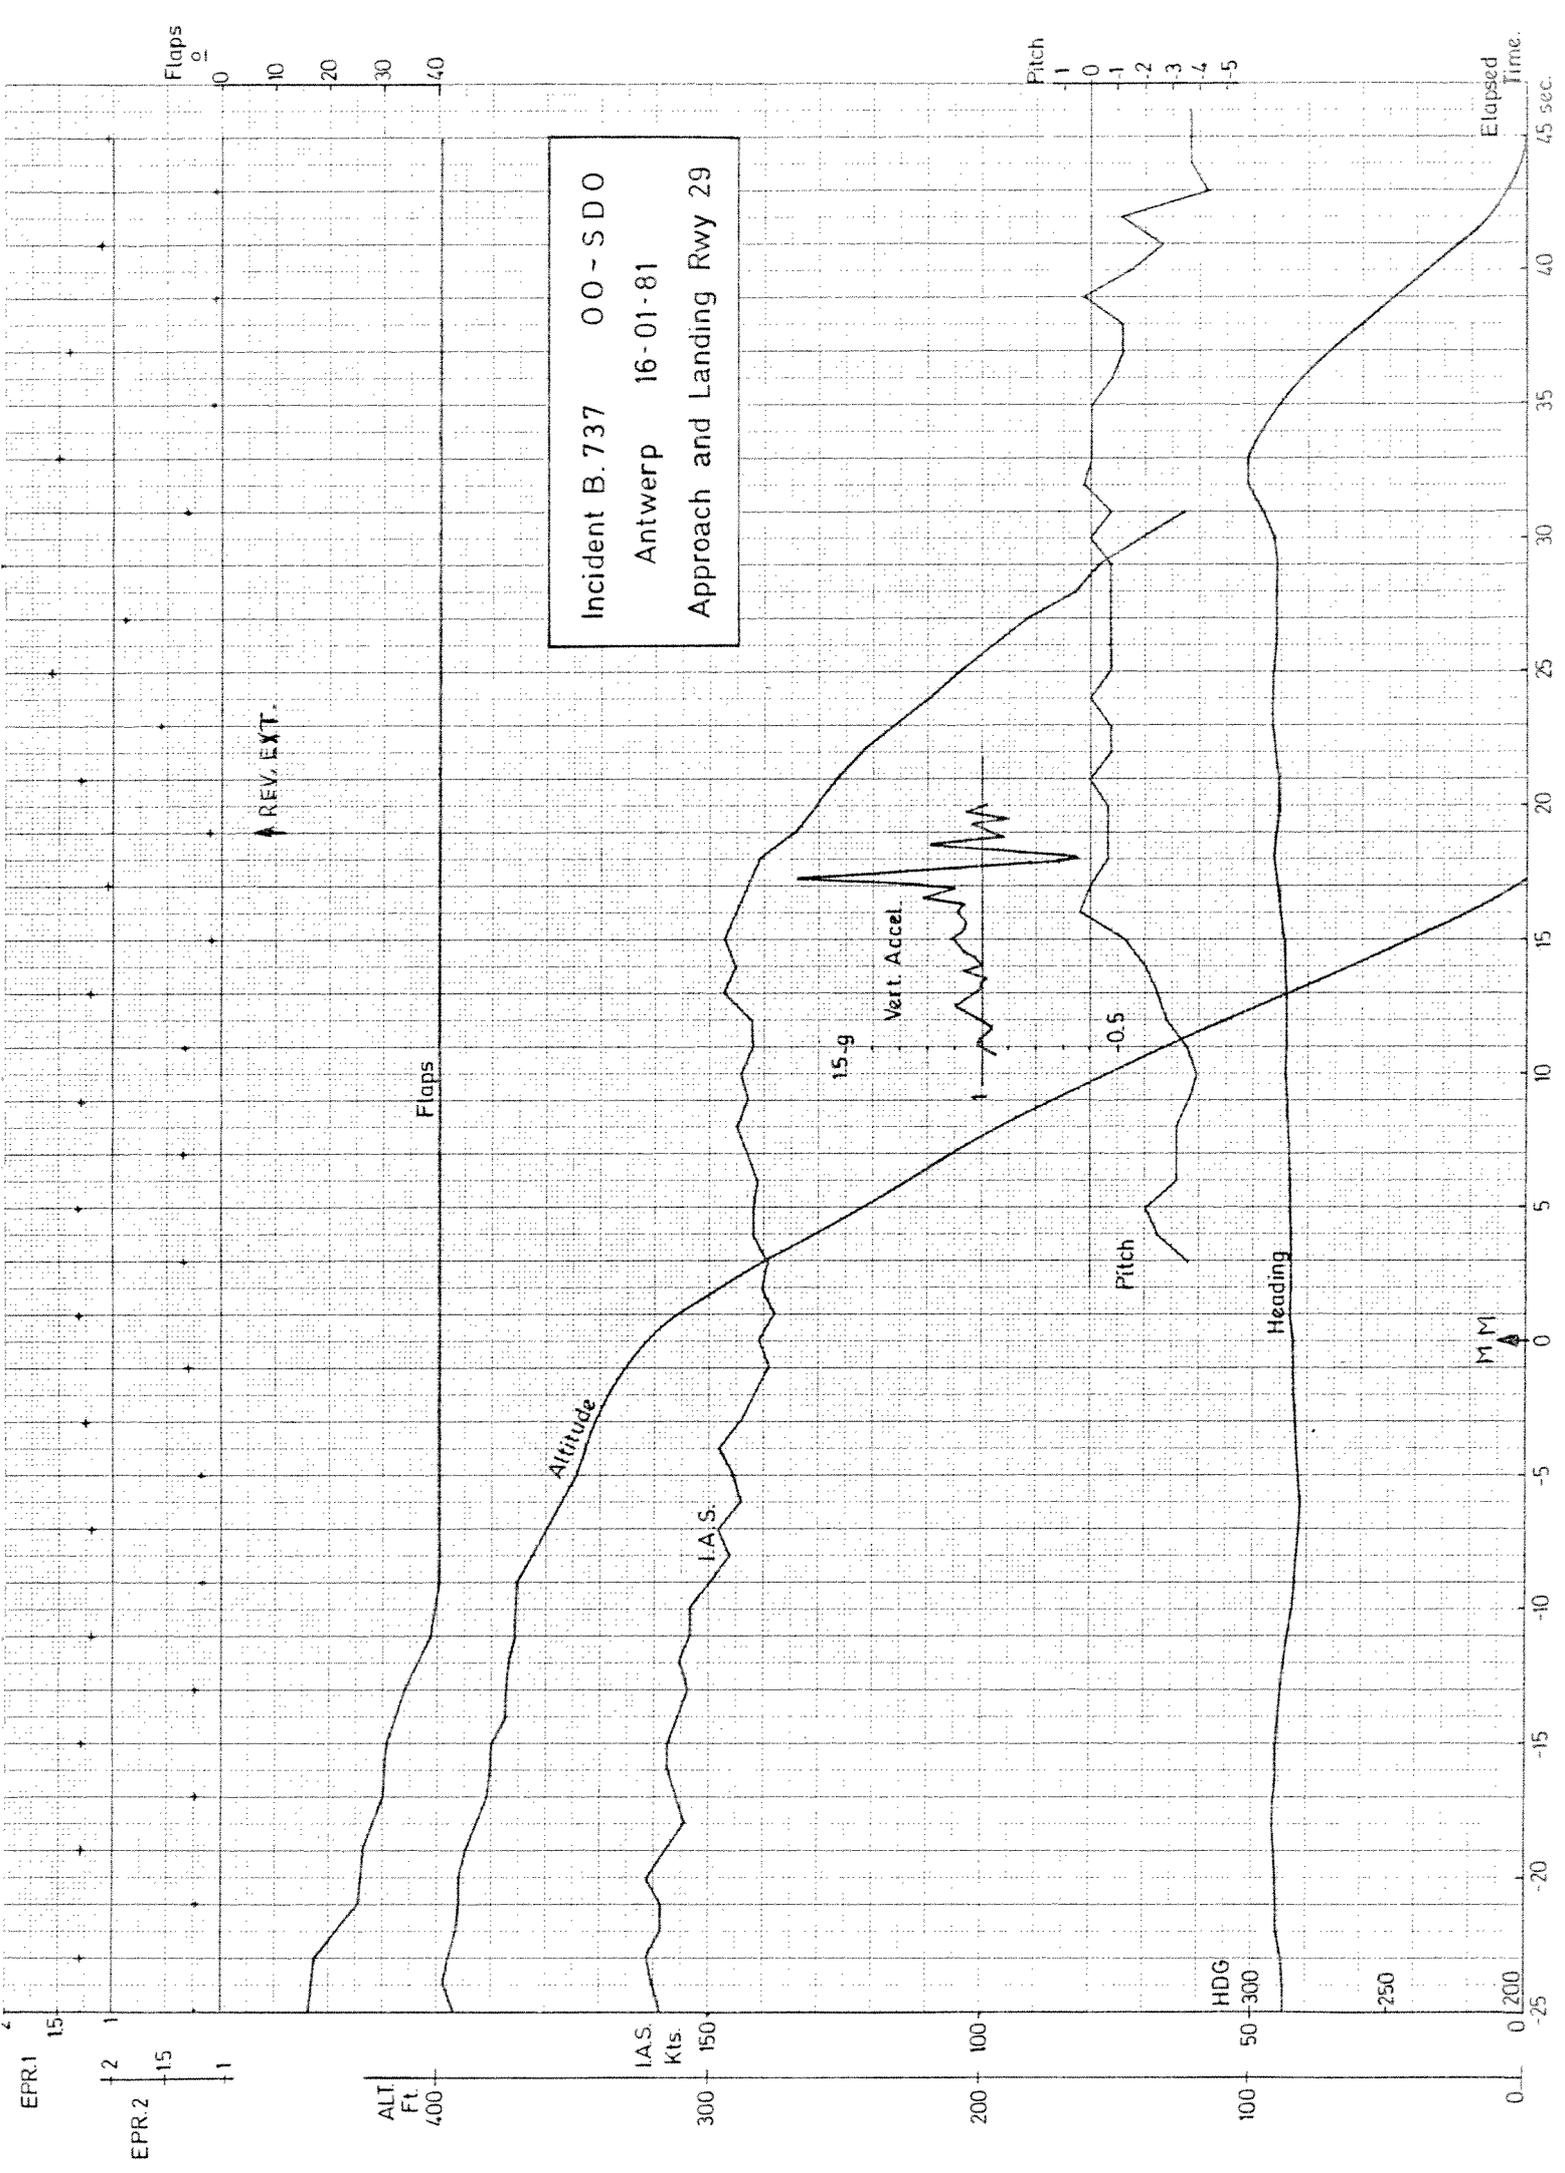
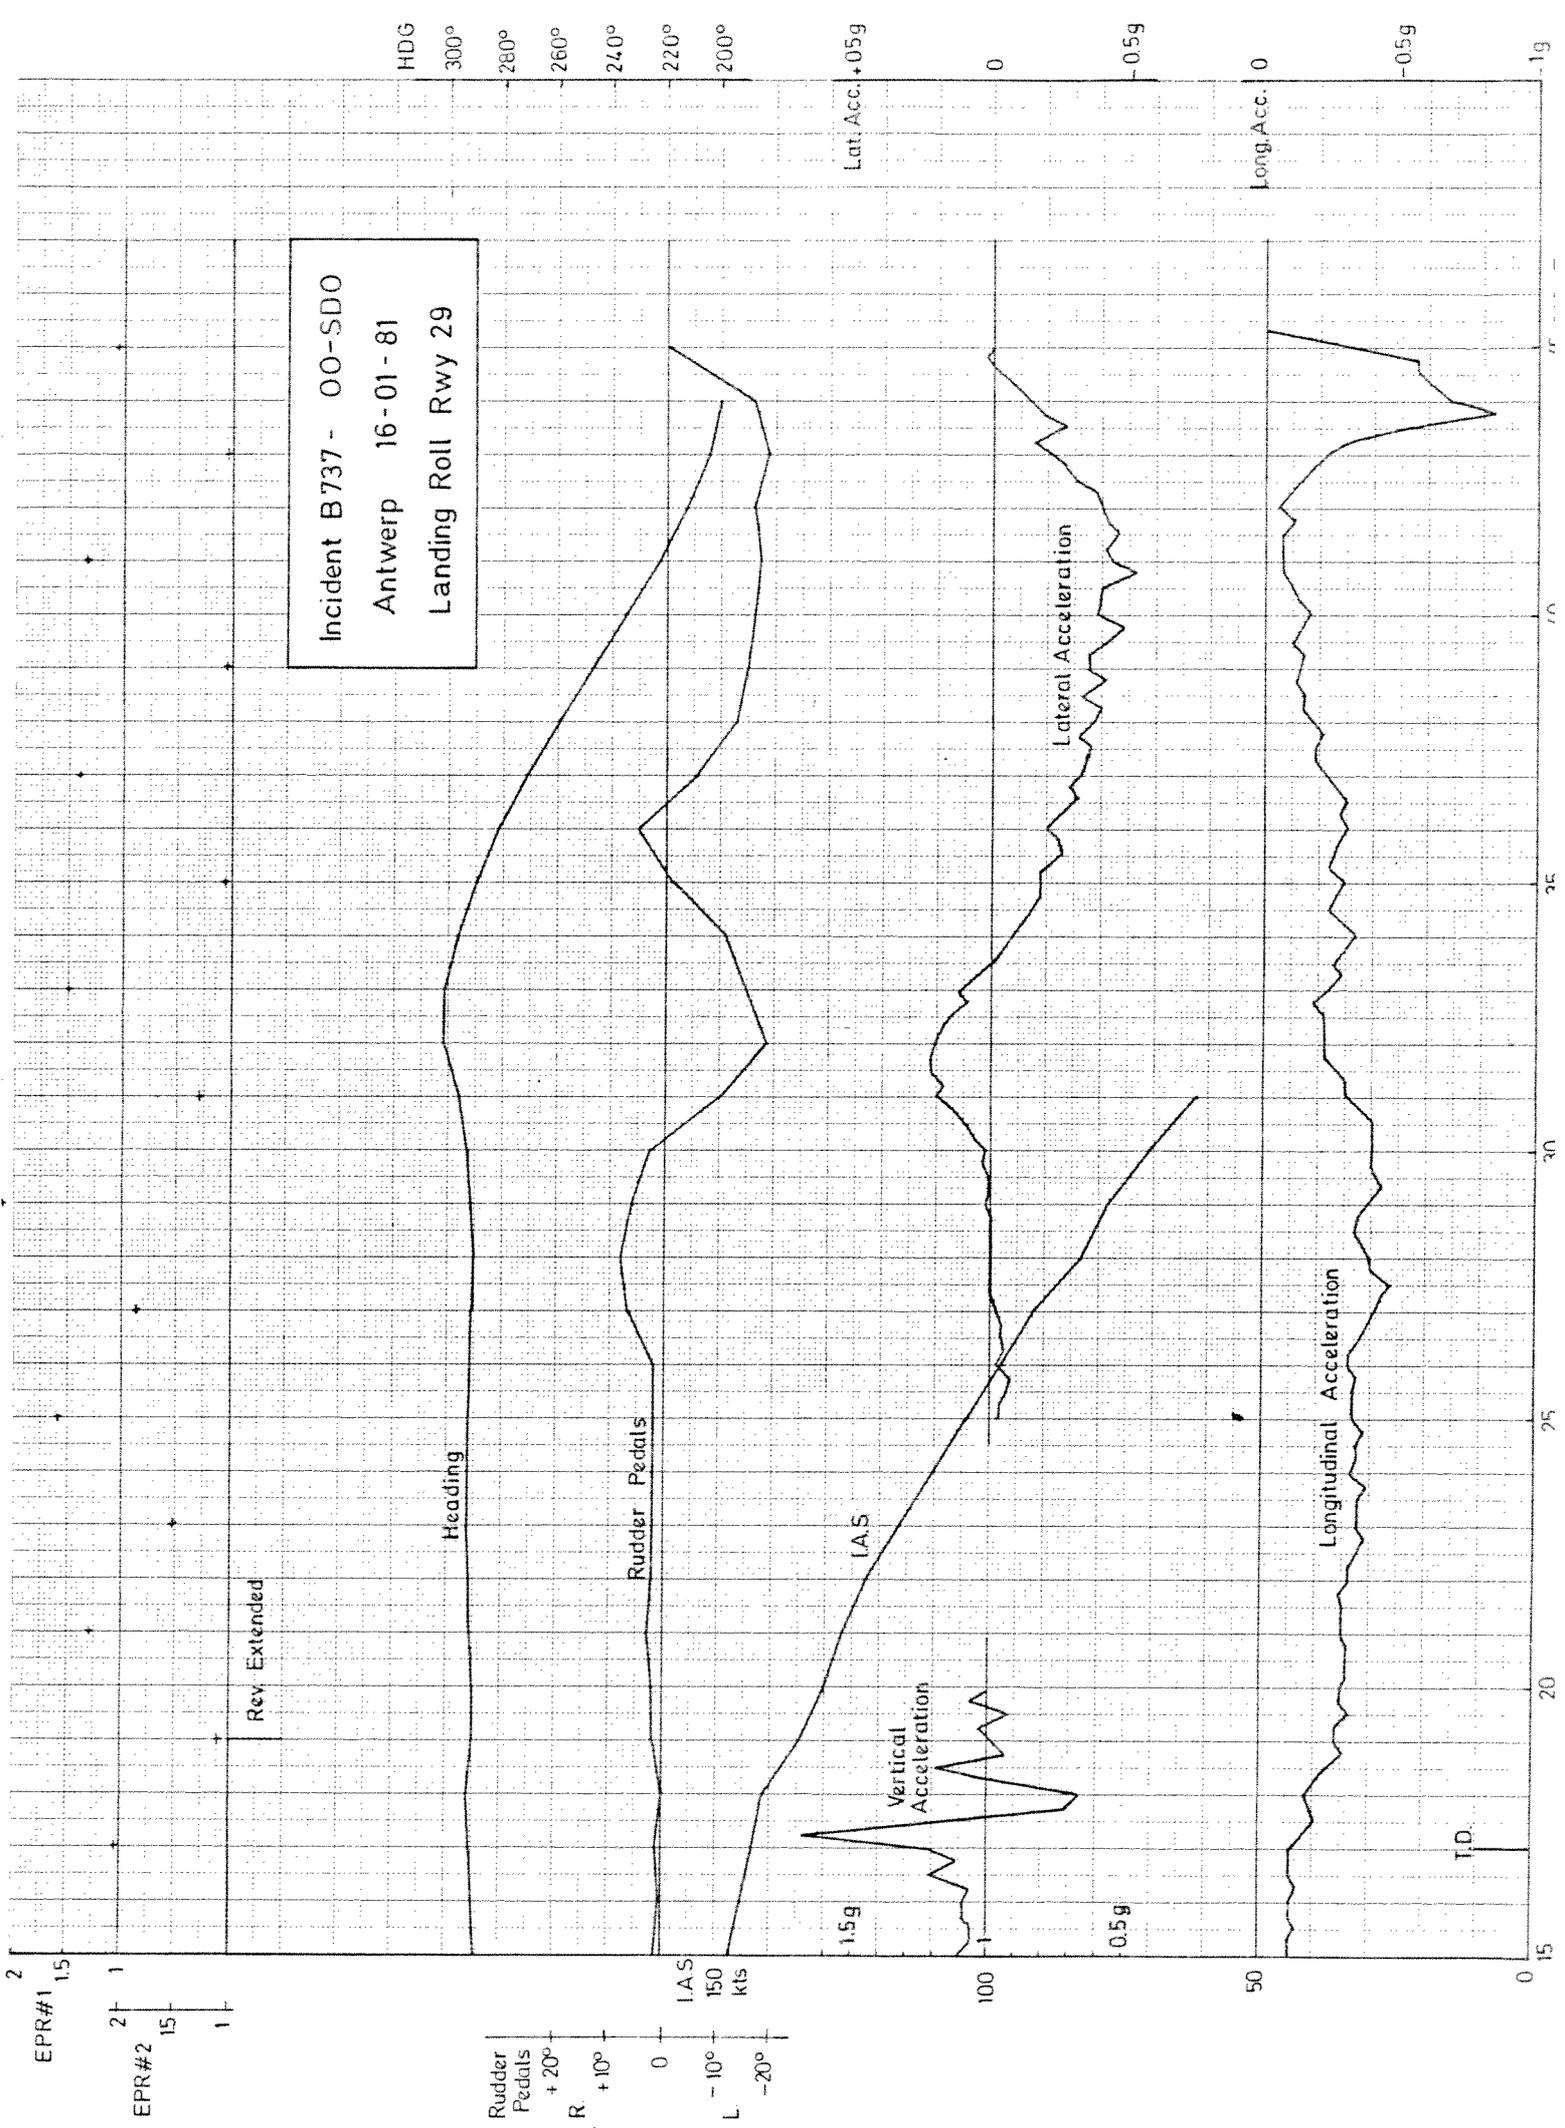
ANNEXE 3

L'avion est équipé d'un enregistreur de données de vol digital Hamilton-Standard, type ED 743830-1 qui enregistre 23 paramètres sur une bande magnétique métallique. Les paramètres significatifs pour l'analyse du mouvement de l'avion sont reproduits en annexe 3.

Deux secondes après le toucher des roues, les inverseurs de poussée sont sortis et les régimes des moteurs augmentés jusqu'à  $EPR = 2.09$  ("go-around thrust"). L'accélération longitudinale atteint, deux secondes après le toucher, la valeur de  $- 0,3$  g. Cette valeur s'accroît progressivement jusqu'à  $- 0,35$  et  $- 0,40$  g, 13 secondes après le toucher. A ce moment, la vitesse indiquée est encore de 71 kts. Dix secondes après le toucher des roues, la décélération de l'avion augmente, en même temps qu'une action à droite est appliquée au palonnier. L'avion commence à virer vers la droite, son accélération latérale atteint  $0,22$  g et son accélération longitudinale diminue progressivement jusqu'à  $- 0,2$  g. Le régime des moteurs est réduit. Quinze secondes après le toucher des roues, le palonnier est appliqué à fond à gauche et l'avion revient dans l'alignement de la piste. A partir de 19 secondes du toucher, le palonnier est poussé progressivement au maximum à gauche. L'avion effectue un virage à gauche dont l'amplitude atteint  $90^\circ$ . La composante longitudinale de l'accélération décroît progressivement jusqu'à  $- 0,1$  g tandis que la composante latérale atteint  $- 0,5$  g. En-dessous de 60 kts aucune indication de vitesse n'apparaît, ni aux instruments de bord, ni à l'enregistreur. La décélération longitudinale atteint une très forte valeur lorsque l'avion s'enfonce dans la terre meuble.

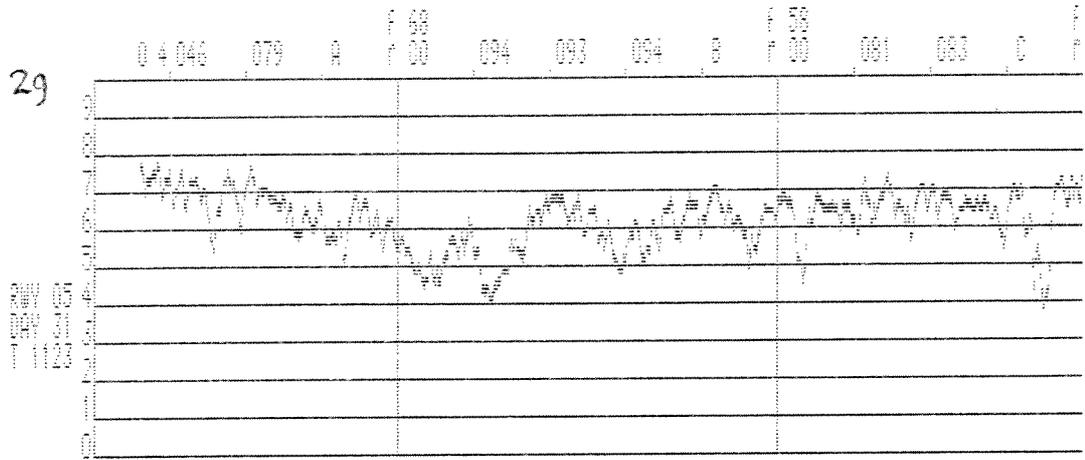
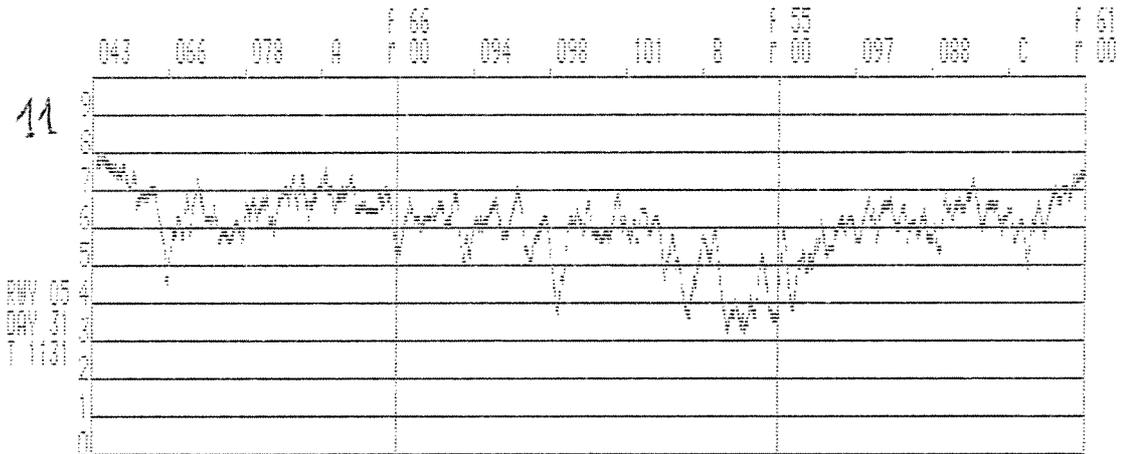
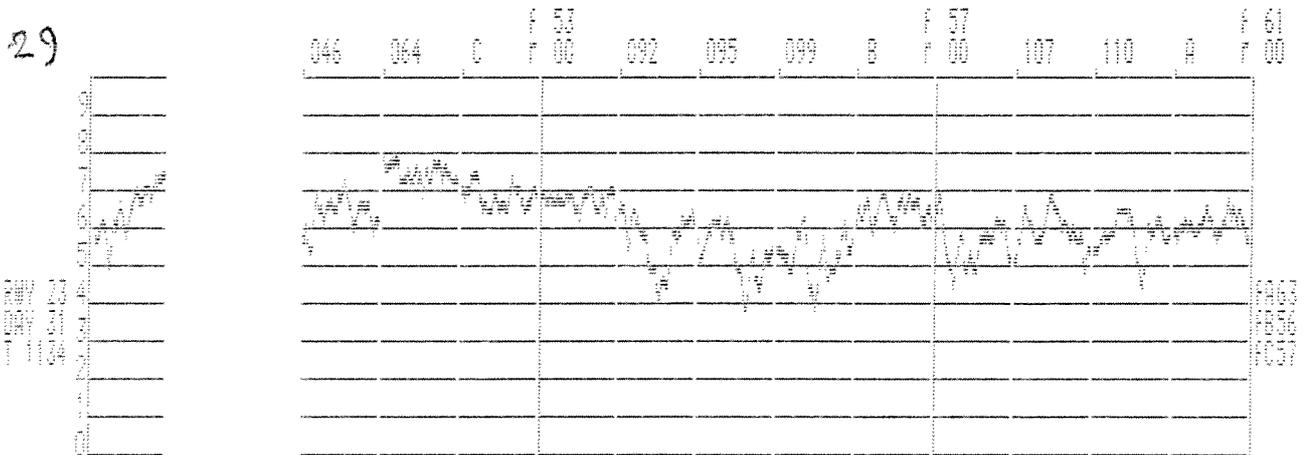
ANNEXE 5

Une mesure du coefficient de friction de la piste a été faite le 3 février 1981, utilisant d'une part le "Tapley-meter" de Deurne et d'autre part le véhicule "SAAB Friction Tester" de l'aérodrome de Bruxelles-National. Les mesures ont été faites sur piste mouillée, après une forte pluie.

Les principes des mesures étant différents, cela n'a pas de sens de vouloir comparer les résultats. Cependant, avec chaque méthode, le coefficient de friction de la piste peut être qualifié de "bon".

Les enregistrements relevés avec le véhicule SAAB sont reproduits en annexe 5.

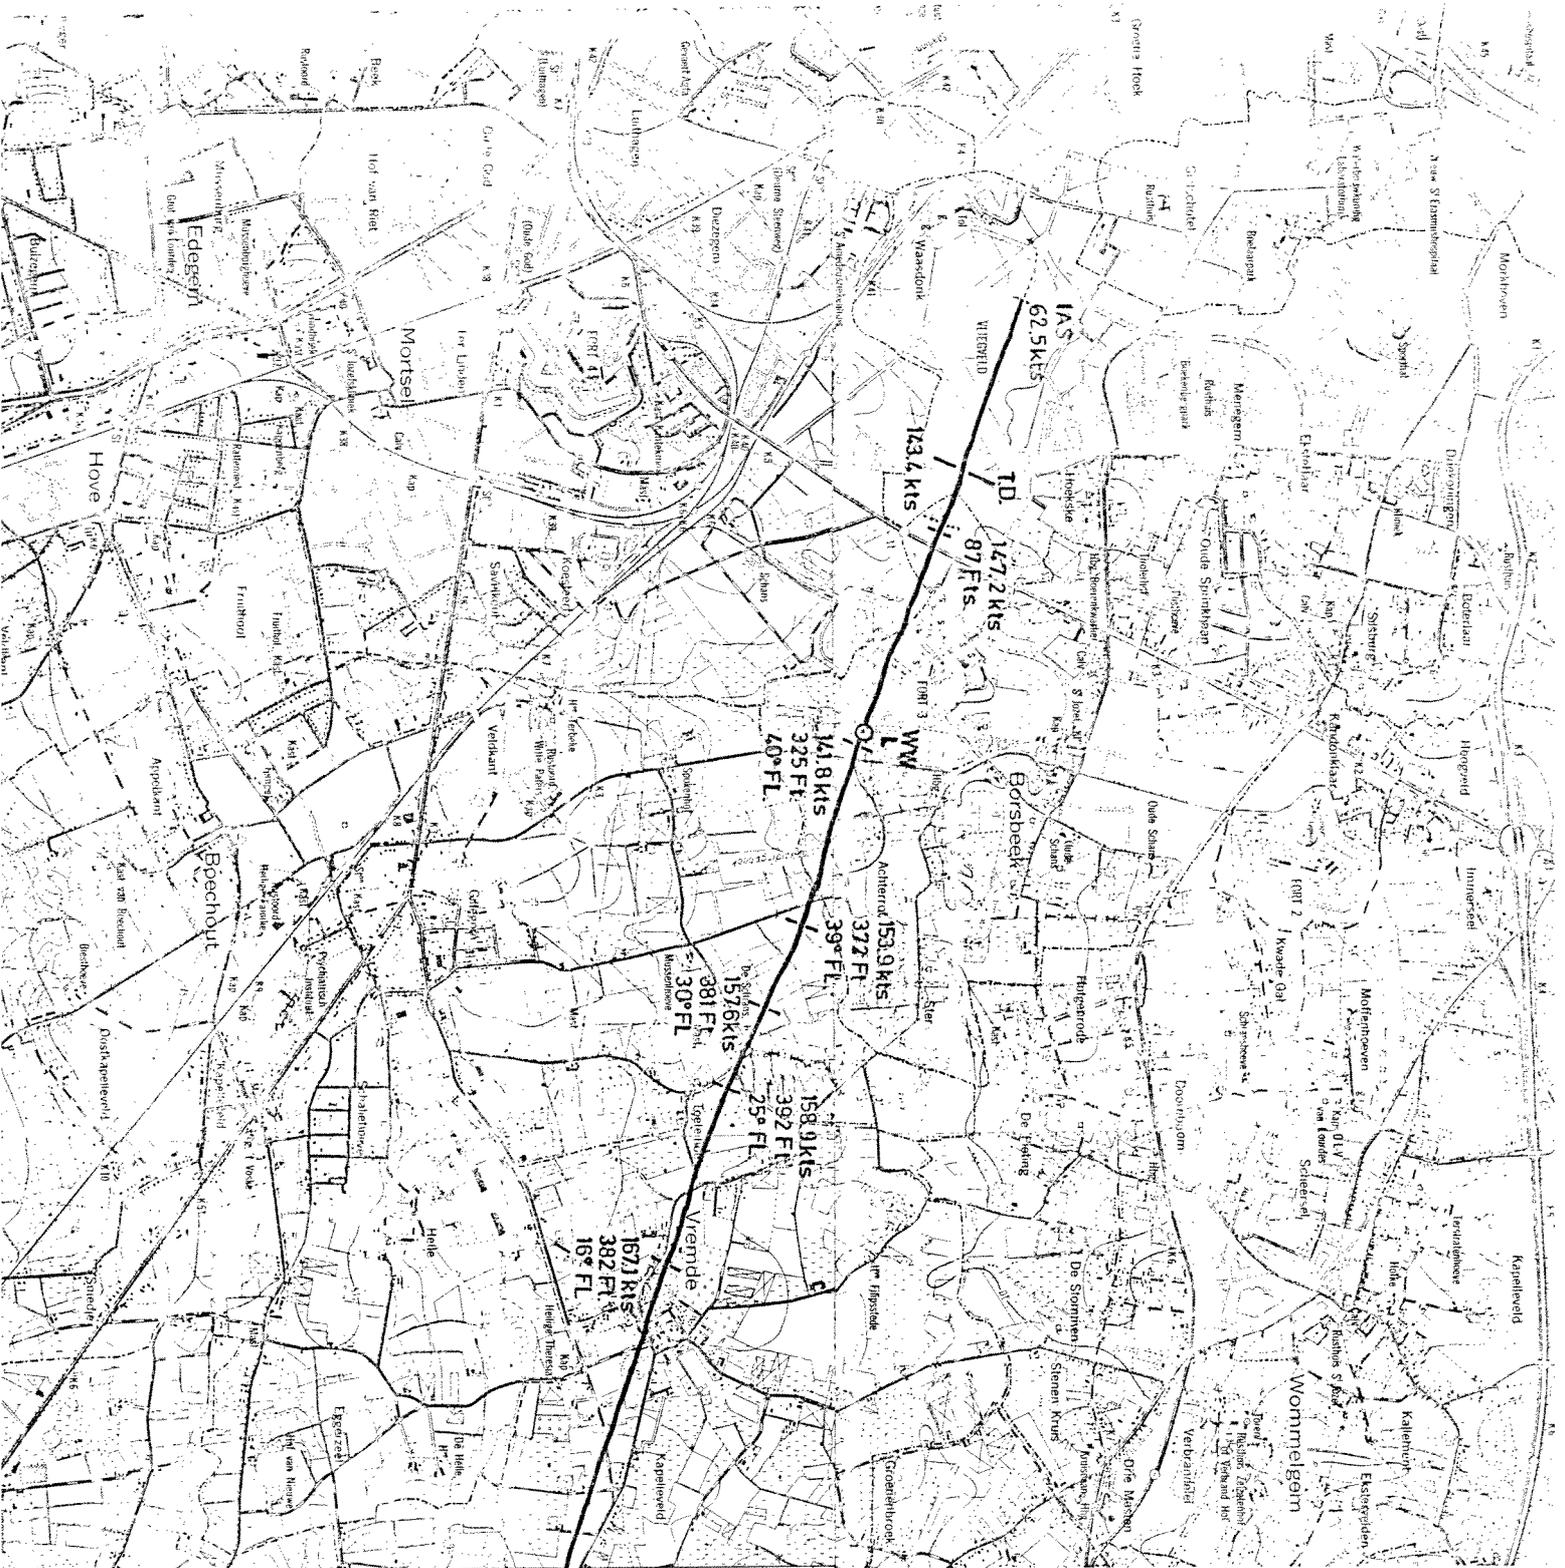
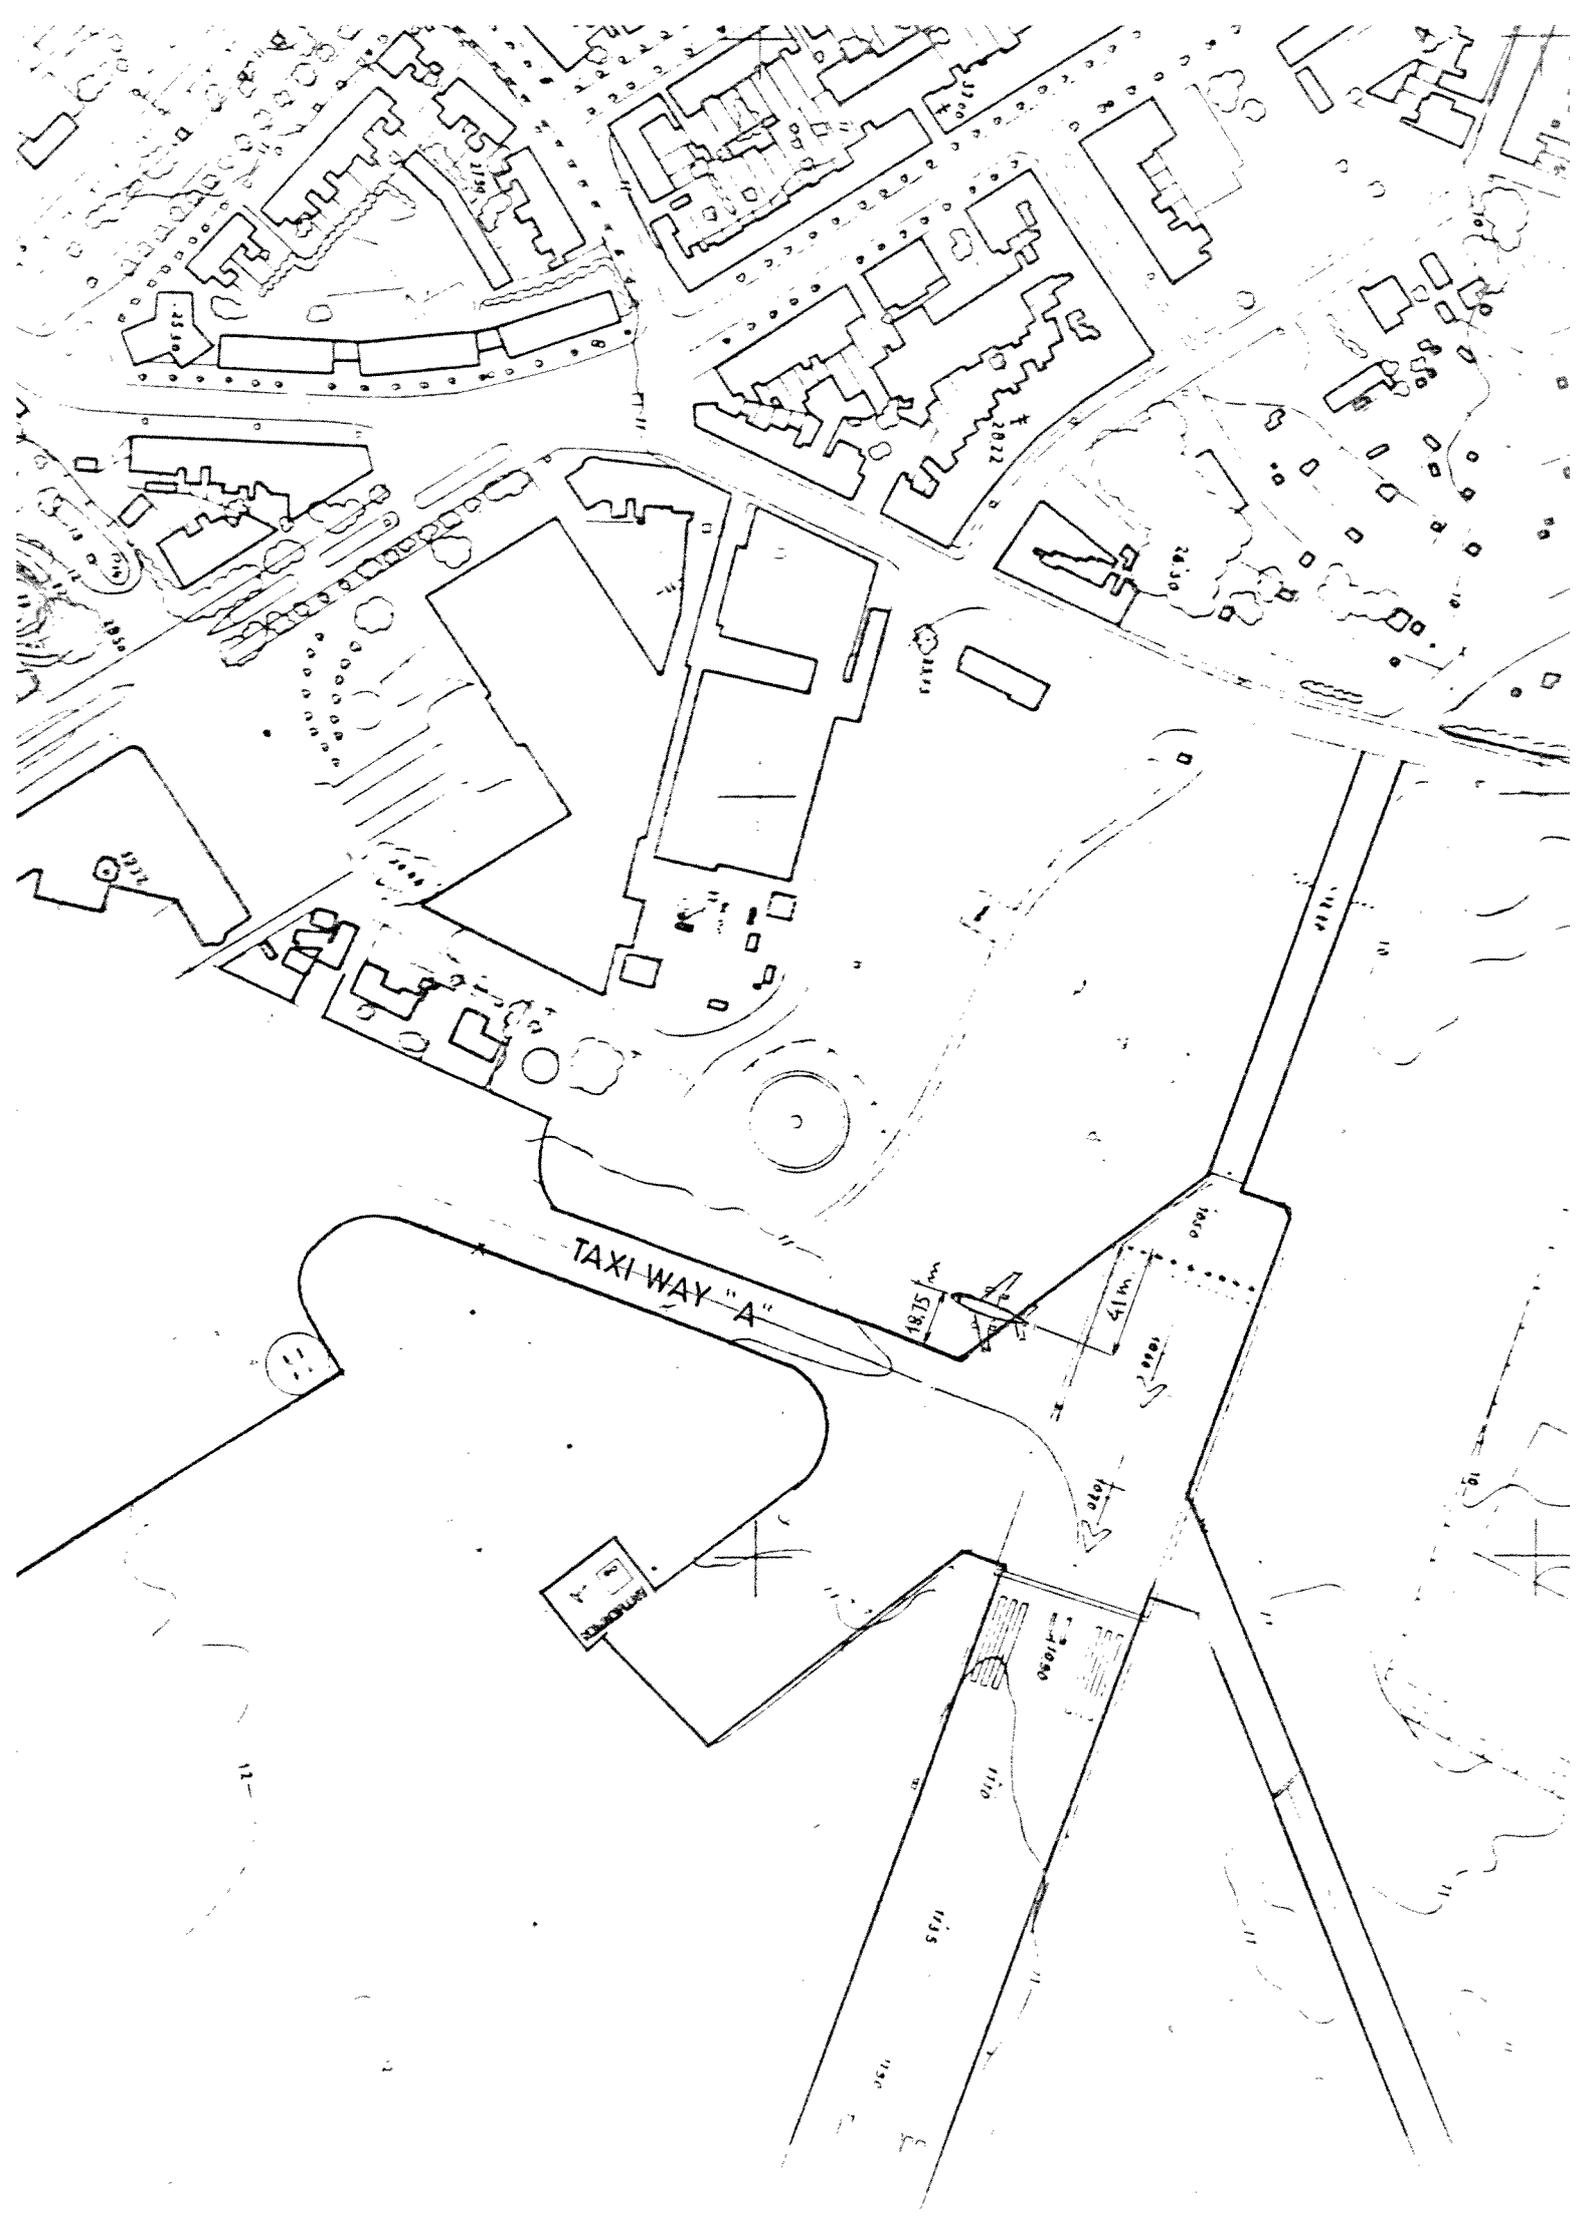
ANNEXE 6

A partir des données enregistrées il est possible de calculer la trajectoire de l'avion. Les calculs ont été faits avec respectivement 11 kts, 15 kts et 20 kts de vent. La meilleure corrélation avec des repères connus est obtenue pour 15 kts. La trajectoire est reproduite en annexe 6.

L'avion s'est immobilisé à 1335 m du seuil de piste. L'utilisation du freinage automatique dans la position maximum aurait normalement pu immobiliser l'avion 1327 m au-delà du seuil.

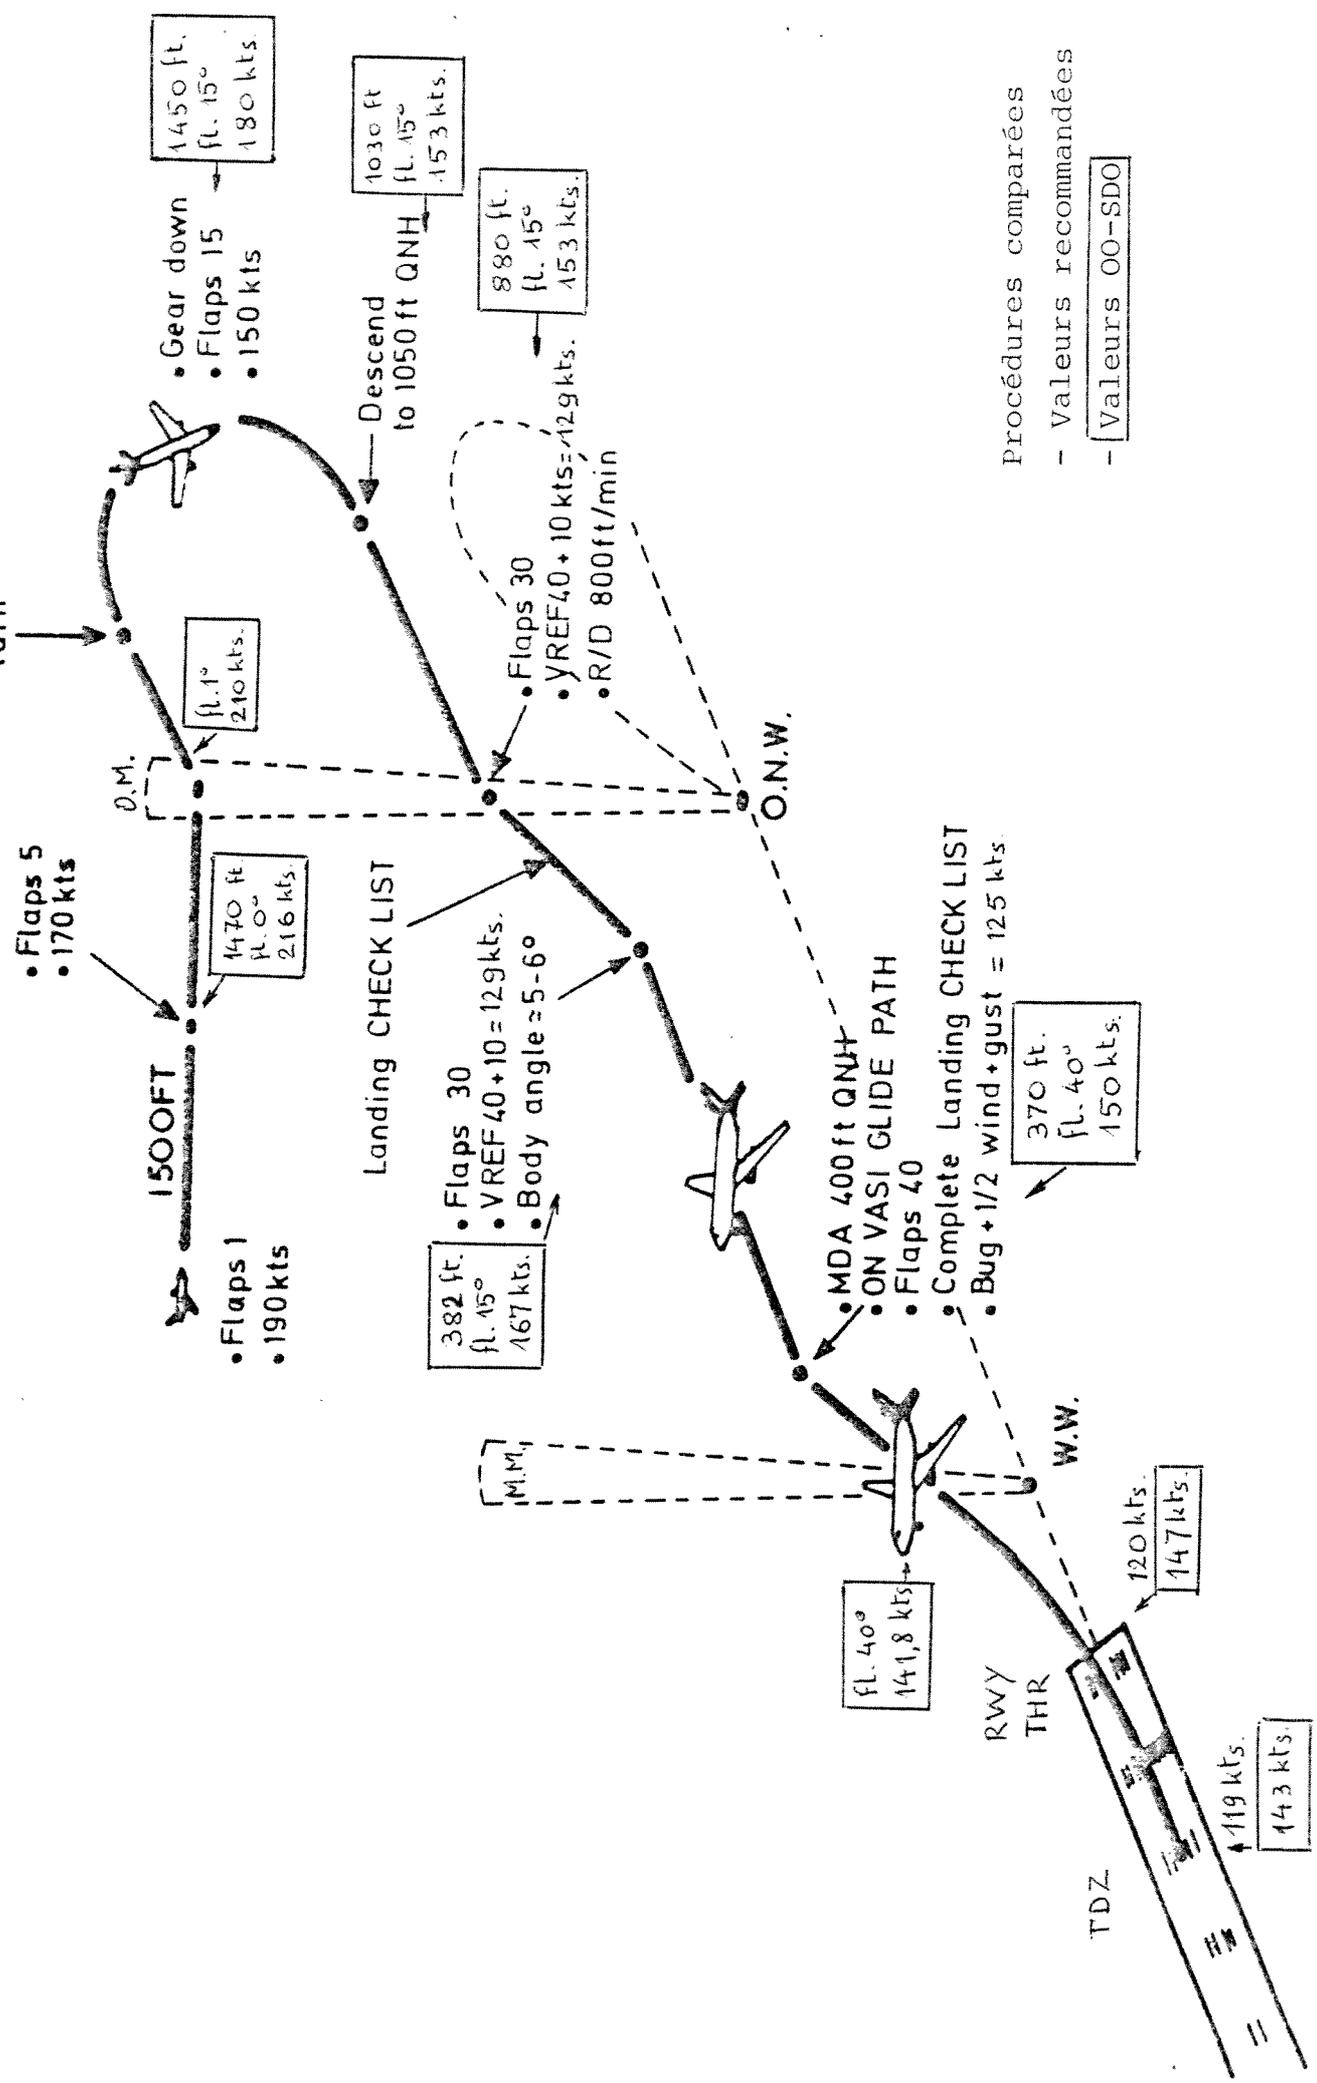
ANNEXE 7

L'annexe 7 est une représentation graphique du vol avec indication de la procédure imposée et de celle appliquée.

9. Pendant les manoeuvres d'approche à l'altitude minimum de décision, le passage des flaps de la position 15° à la position 40° a été beaucoup trop tardive et la vitesse maintenue trop élevée;

10. L'avion n'était pas stabilisé en courte finale, sa vitesse indiquée variant progressivement de 140 à 147 kts pendant la descente, s'établissant à 143 kts au toucher des roues alors que la valeur de référence était 119 kts;
