**RAPPORT D'ENQUETE ETABLI SUITE A
L'ACCIDENT SURVENU A L'AERONEF
PARTENAVIA – P.68 B « VICTOR »
IMMATRICULE OO-TPN
A BREENDONK LE 18 OCTOBRE 1982**

RAPPORT D'ENQUETE

ETABLI SUITE A L'ACCIDENT SURVENU A BREENDONK(PUURS)

LE 18 OCTOBRE 1982 A L'AVION PARTENAVIA - P.68.B.

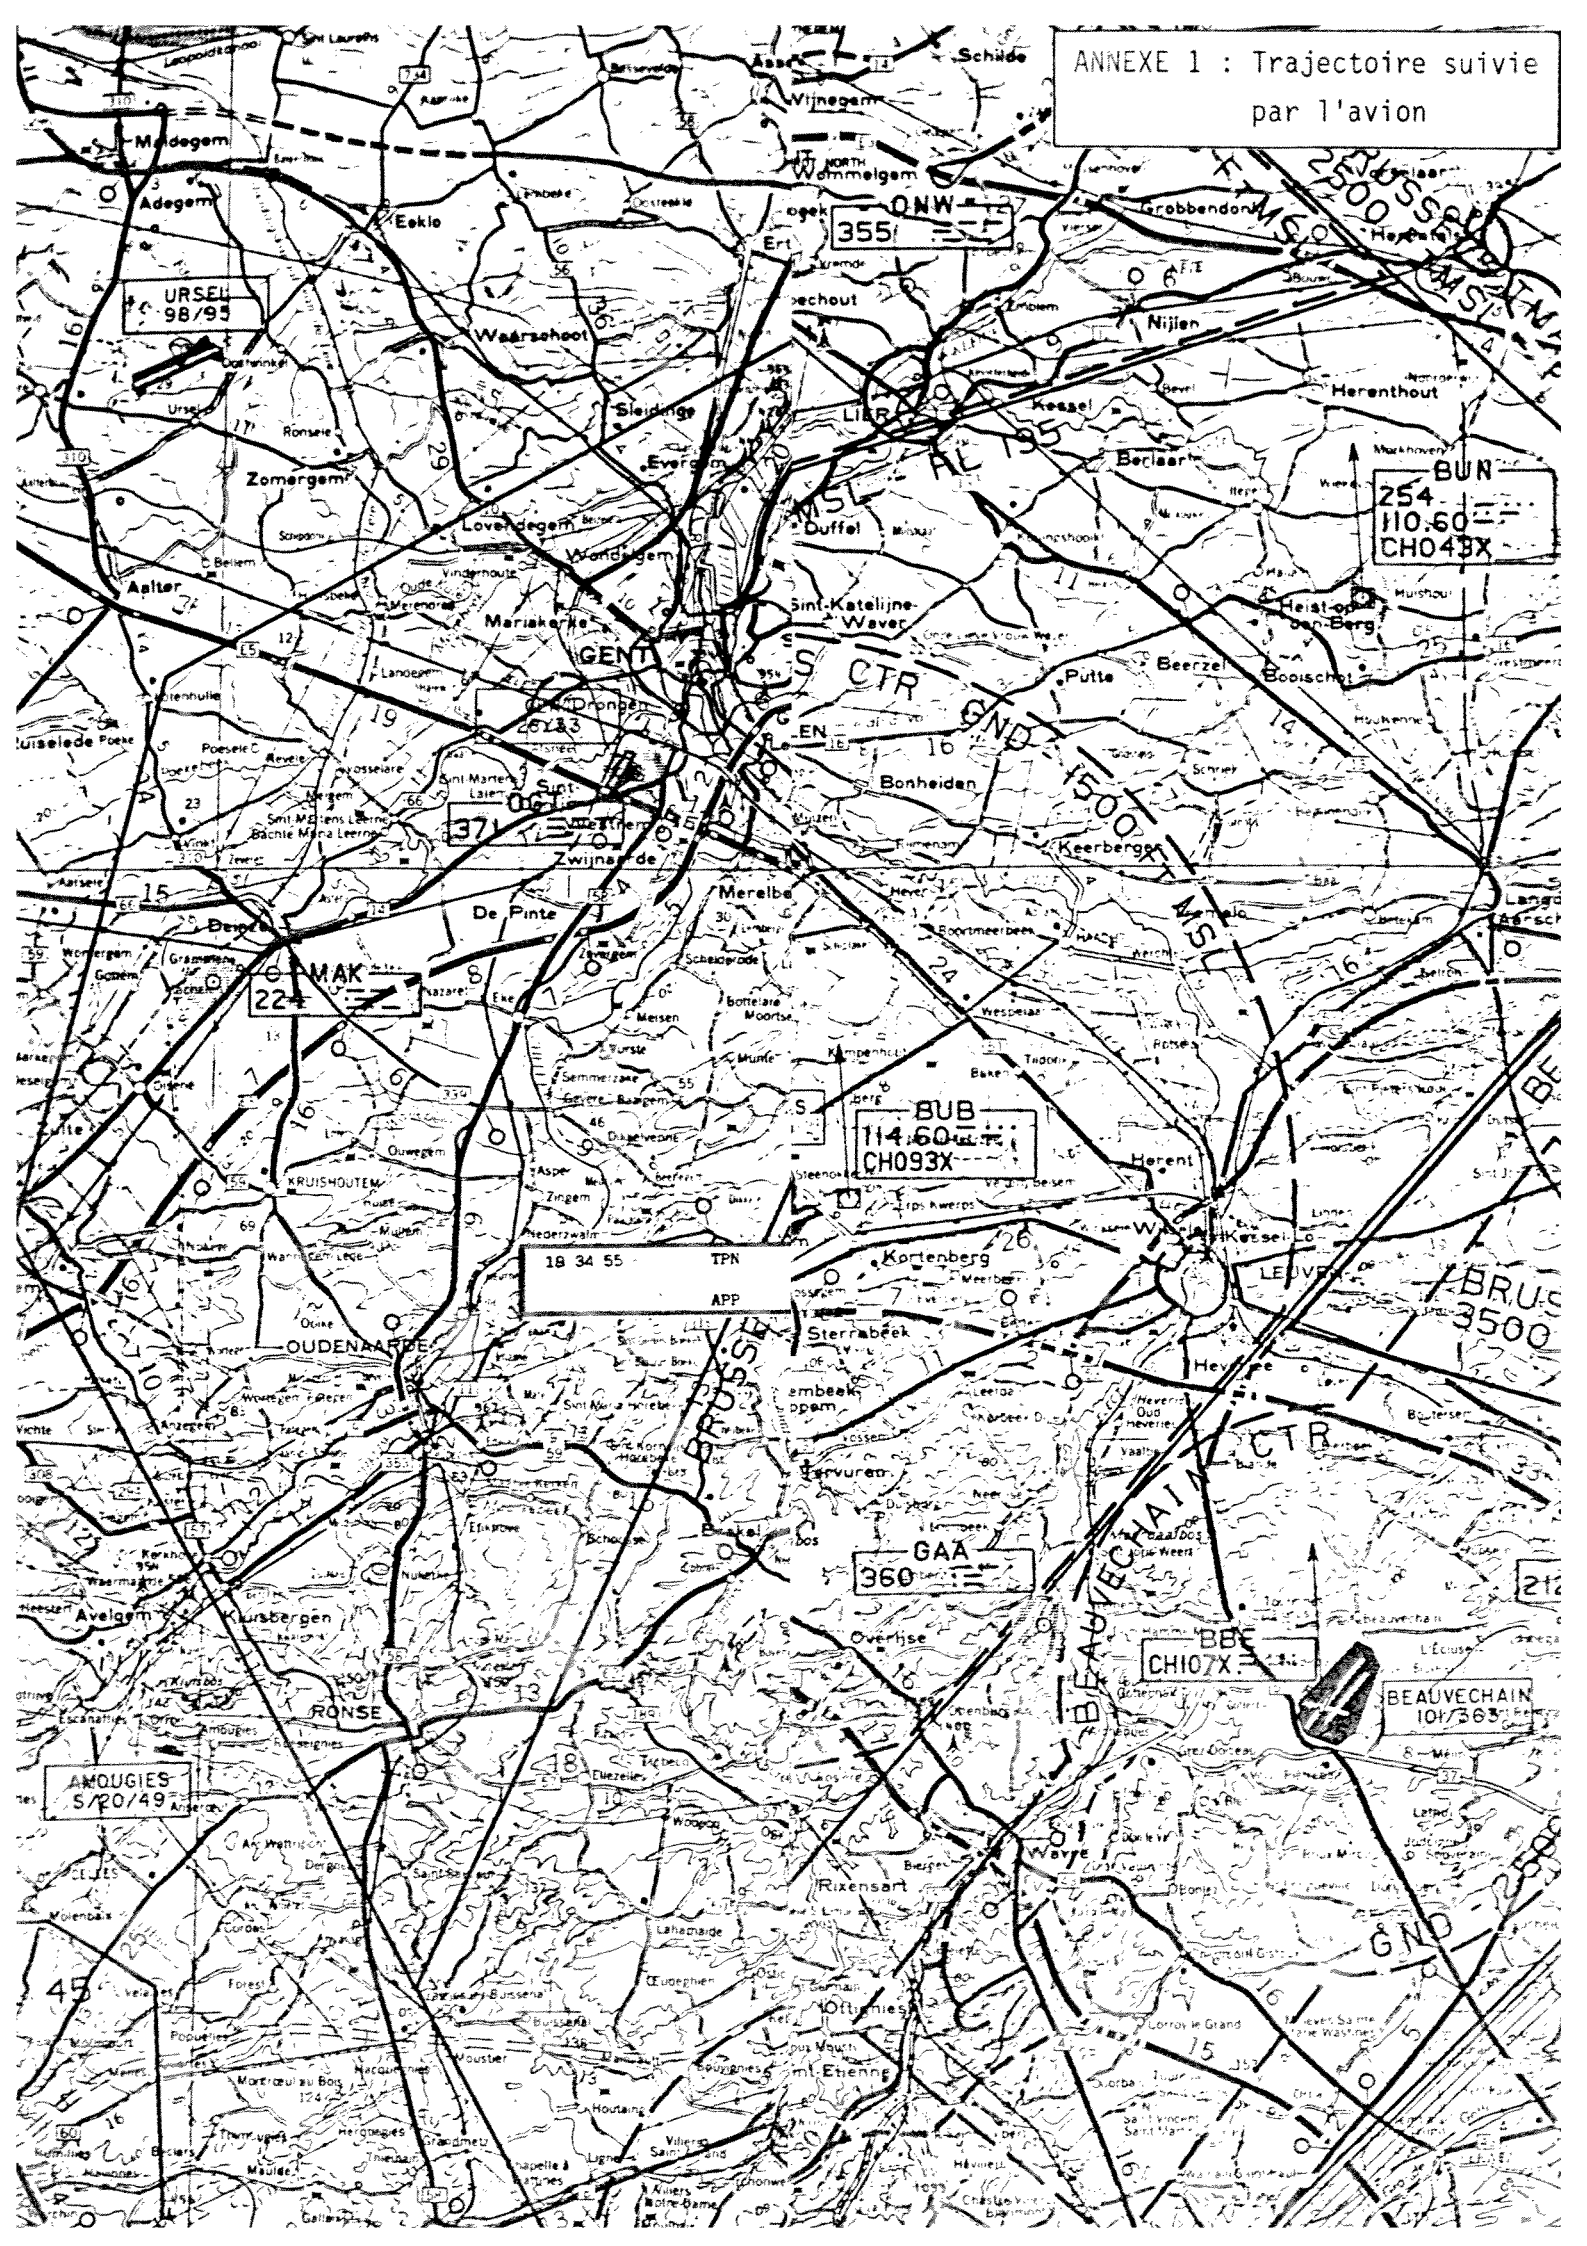
ANNEXE 1 : Trajectoire suivie par l'avion

A partir de 18.40h, alors que l'avion franchit en descente le niveau de vol 64, la trace des échos radar montre que la trajectoire de l'avion dévie progressivement vers le Nord. Au passage du niveau 60, répondant à une interrogation du contrôleur d'approche, le pilote annonce son altitude et confirme sa descente jusqu'à 2000 pieds. Il ne fait mention d'aucune difficulté. Comme l'avion poursuit son virage à gauche, manoeuvre tout à fait inhabituelle, le contrôleur d'approche interroge à nouveau le pilote à 18.41:30h afin qu'il confirme son cap. Mais le pilote ne répond plus à cet appel.

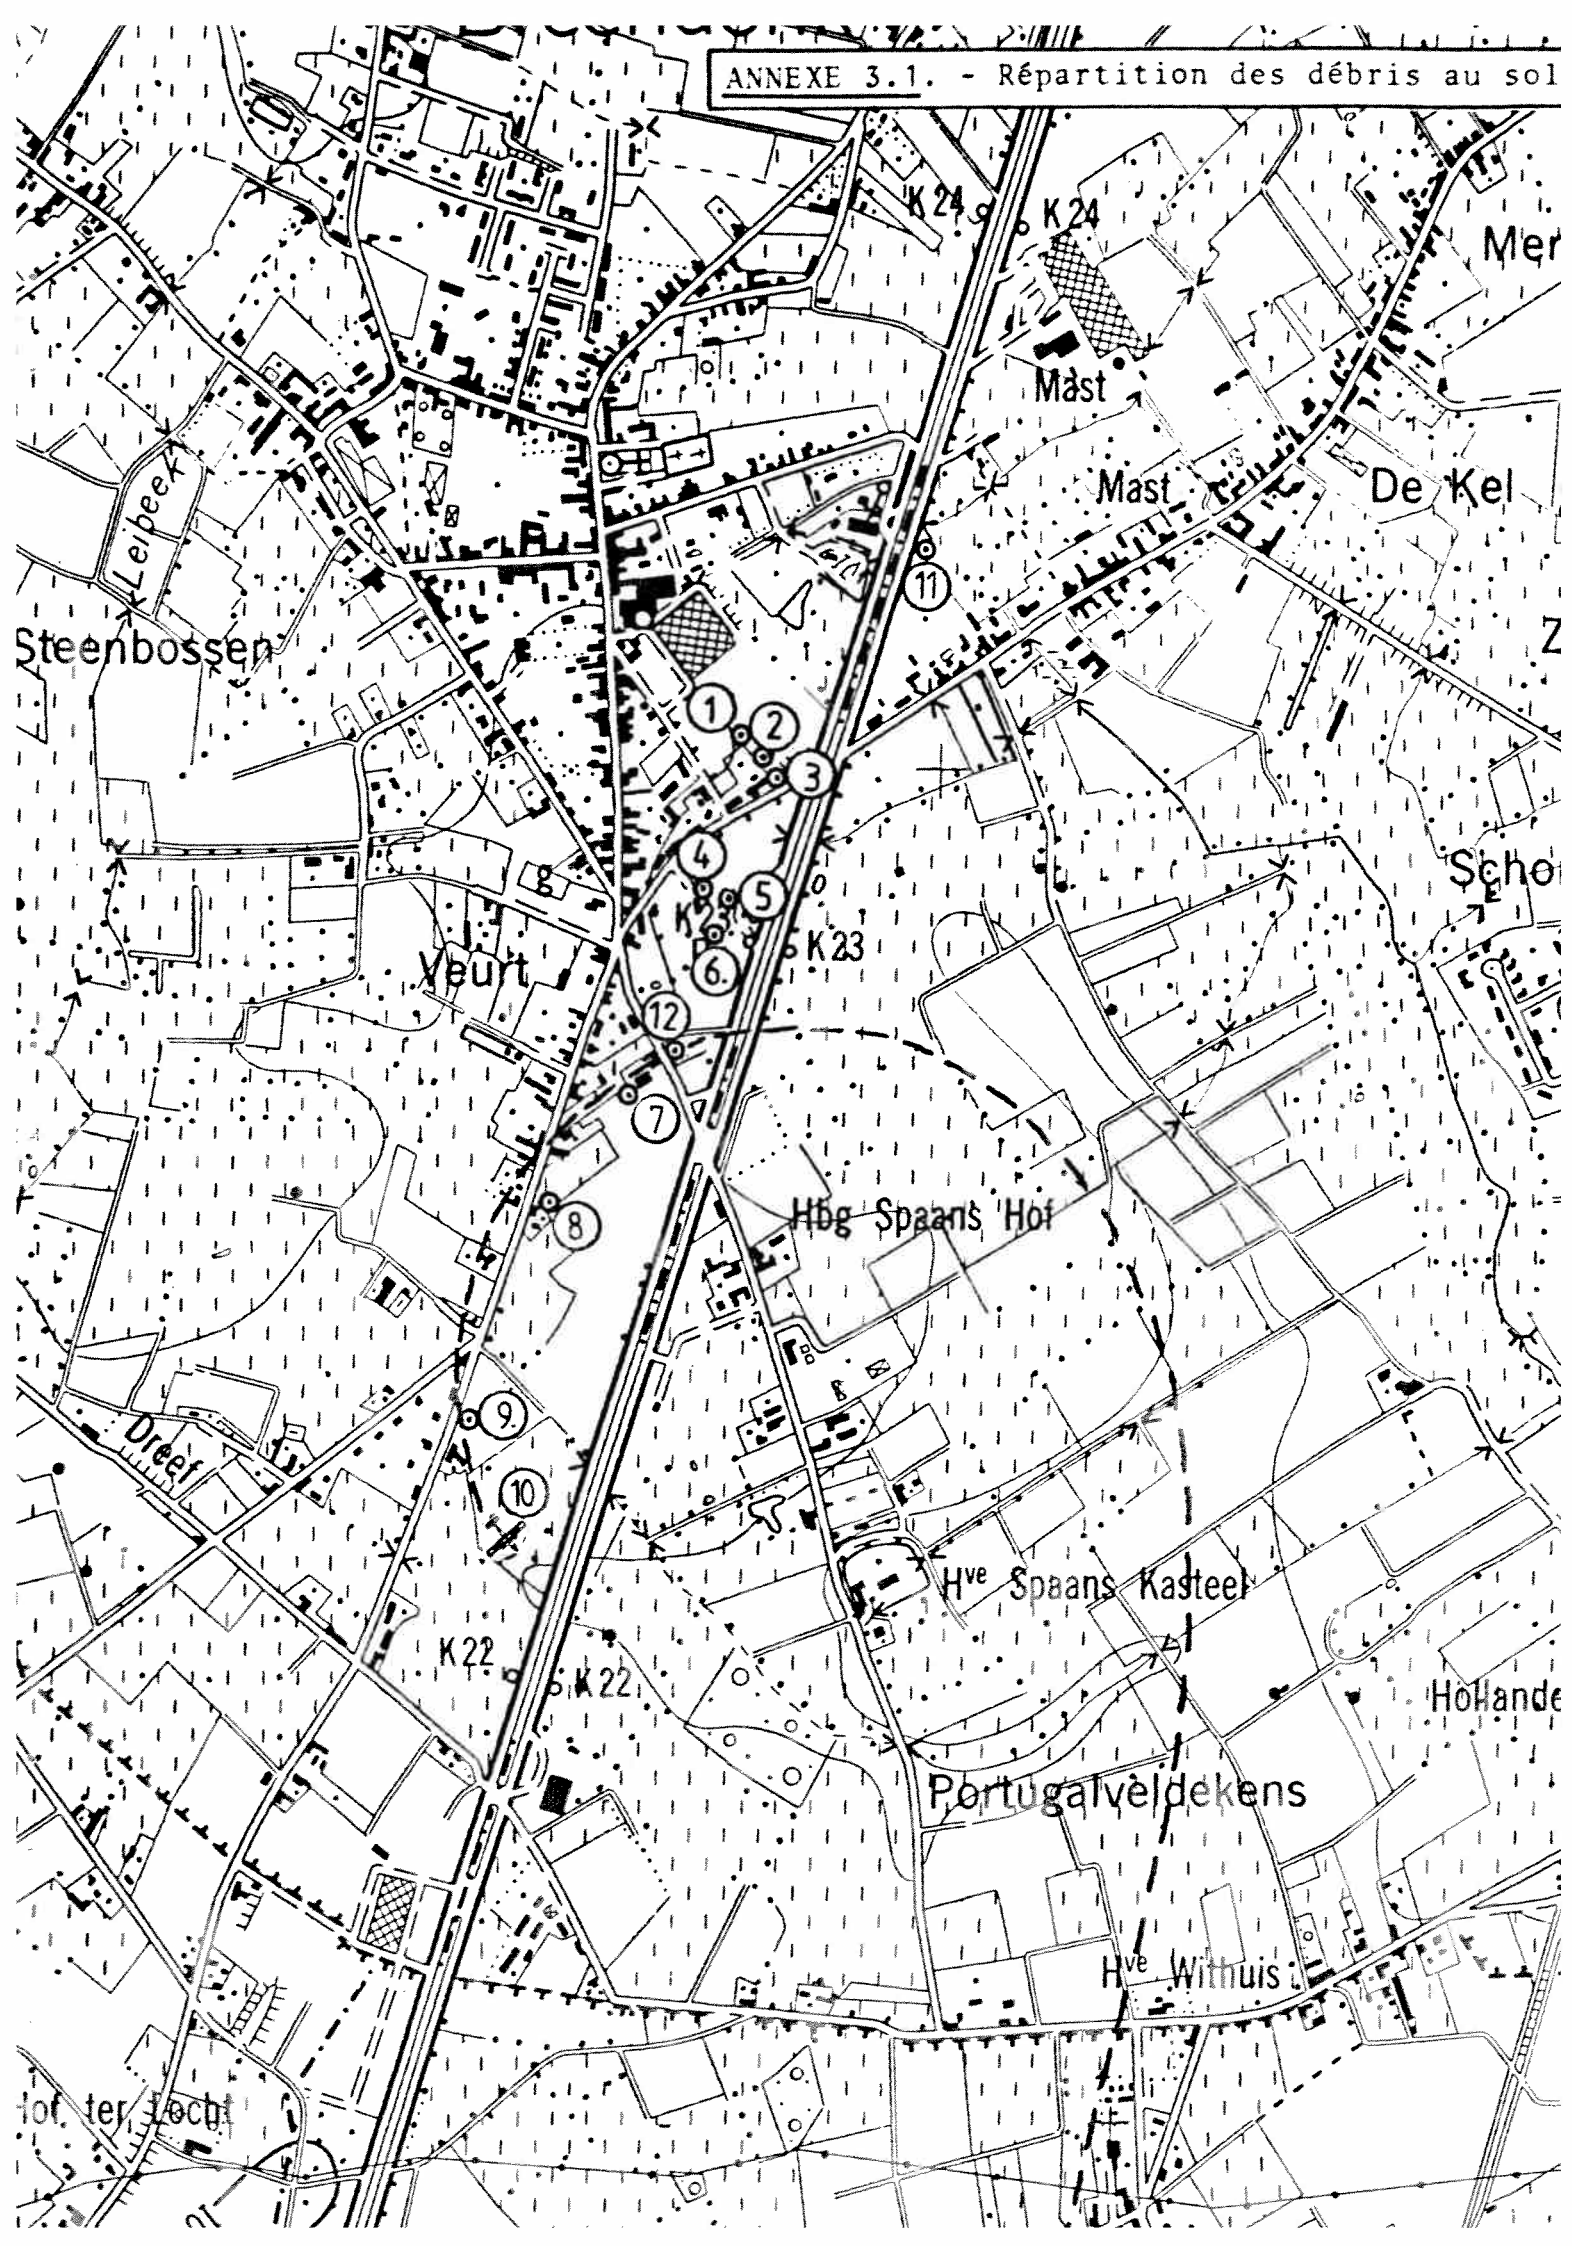
ANNEXE 3.1. - Répartition des débris au sol

Certains éléments structuraux se sont détachés de la cellule en vol: l'aile extérieure gauche, les bords d'attaque des deux ailes, le panneau supérieur de la nacelle du moteur droit et les deux plans stabilisateurs horizontaux. Ces éléments ont été retrouvés alignés, à des distances s'échelonnant entre 100 et 1400 m de l'épave principale.

Eléments non retrouvés.

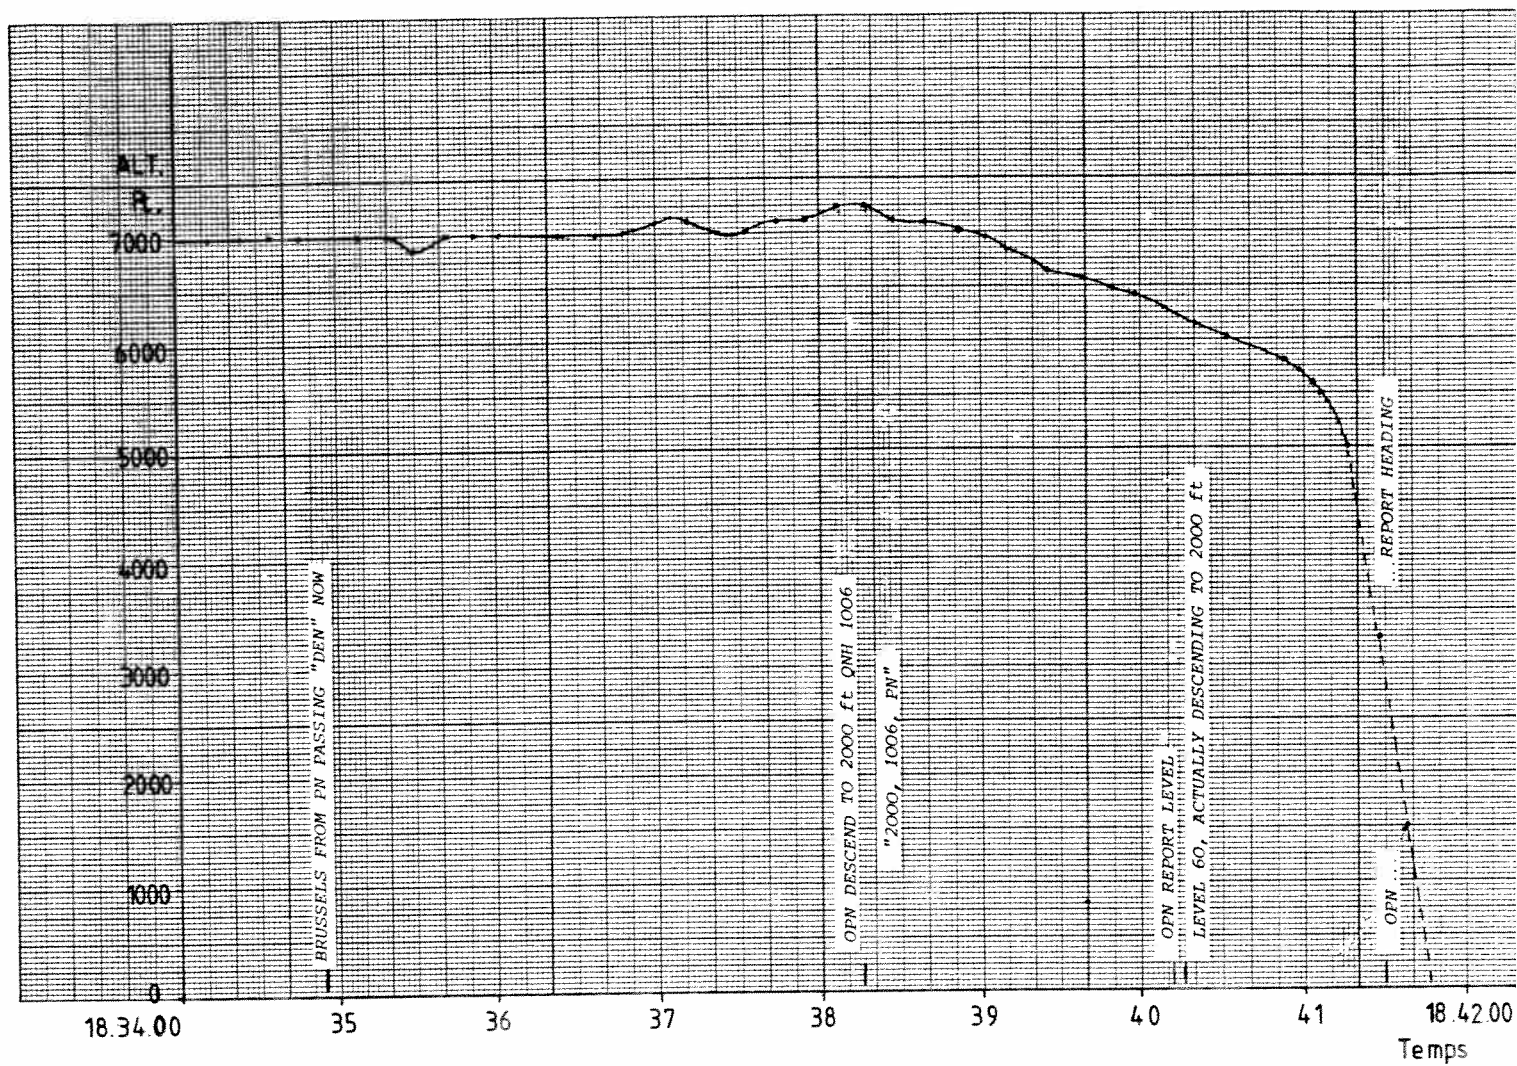
A partir de 18.41h, après avoir franchi le niveau de vol 58, l'avion perd très rapidement de l'altitude. Un écho du radar secondaire reçu à 18.41:28h indique le niveau de vol 33.

Le dernier écho reçu de l'avion est à 18.41:38h, au niveau 15.

Evolution de l'altitude d'après les enregistrements du radar secondaire.
